EXTRAIT DU REGISTRE DES
DÉLIBÉRATIONS DU CONSEIL MUNICIPAL
DE LA COMMUNE D'ERMONT

OBJET : ATTRACTIVITE DU TERRITOIRE ET CADRE DE VIE

Cession d'un bien communal à usage d'habitation sis 1 rue Anatole France

N°2023/100

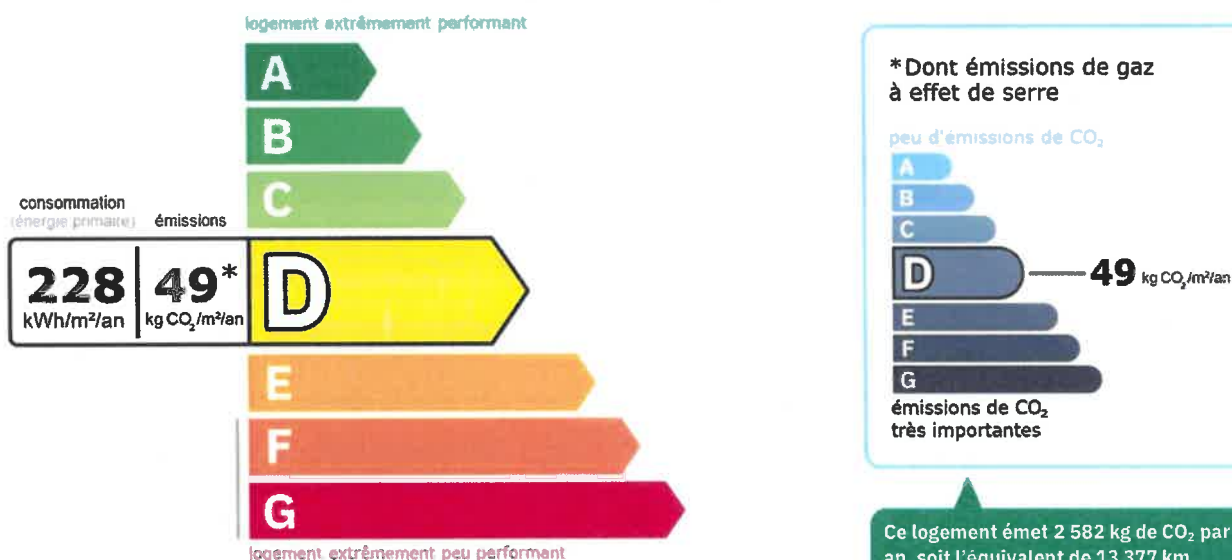
Performance énergétique et climatique

Le niveau de consommation énergétique dépend de l'isolation du logement et de la performance des équipements. Pour l'améliorer, voir pages 4 à 6

Ce logement émet 2 582 kg de CO₂ par an, soit l'équivalent de 13 377 km parcourus en voiture. Le niveau d'émissions dépend principalement des types d'énergies utilisées (bois, électricité, gaz, fioul, etc.)

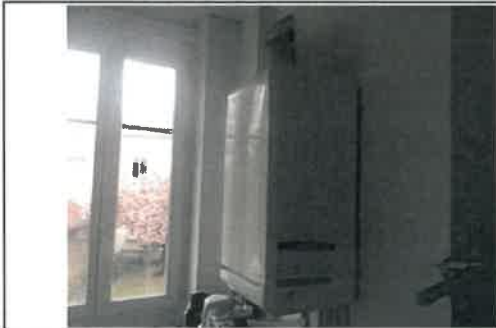
Photo n° PhGaz001
Localisation : Cuisine
Chaudière DE DIETRICH (Type : Raccordé)
Localisation sur croquis : Point001
